毓恒码头及周边地块土壤修复工程

毓恒码头地块一

效果评估报告

江苏省环境科学研究院

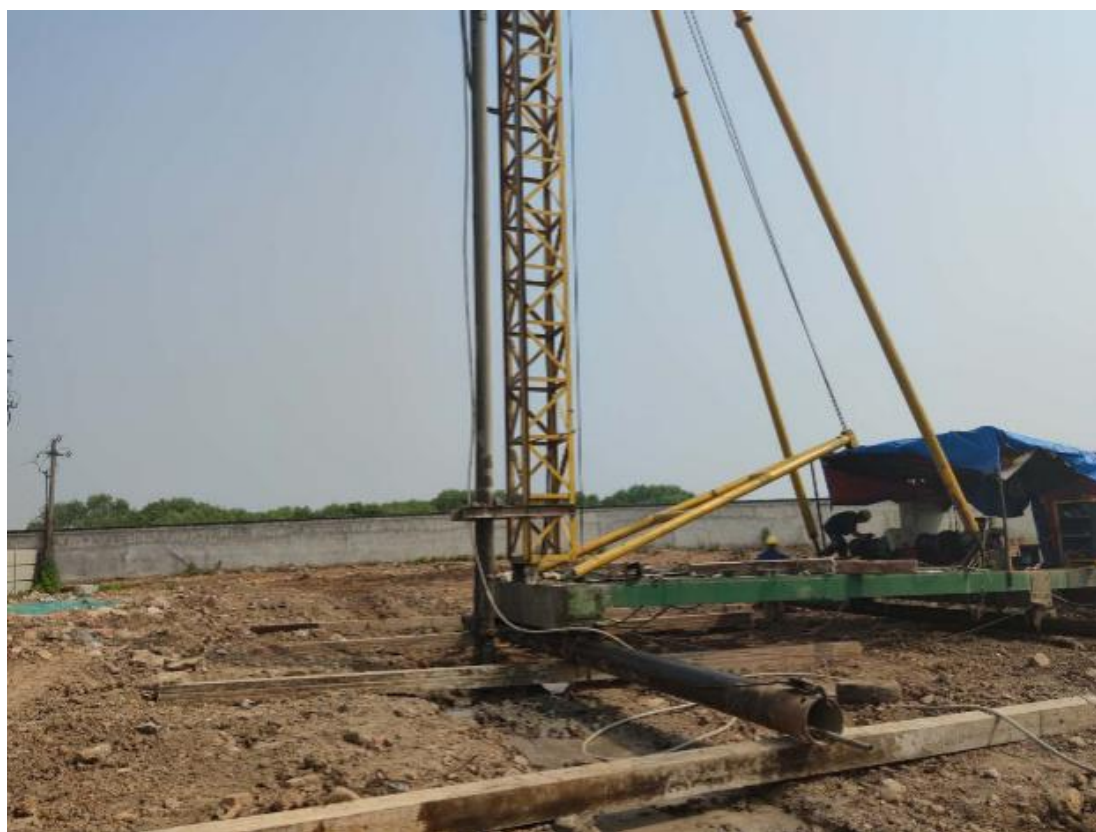
图 5.2-1 止水帷幕施工

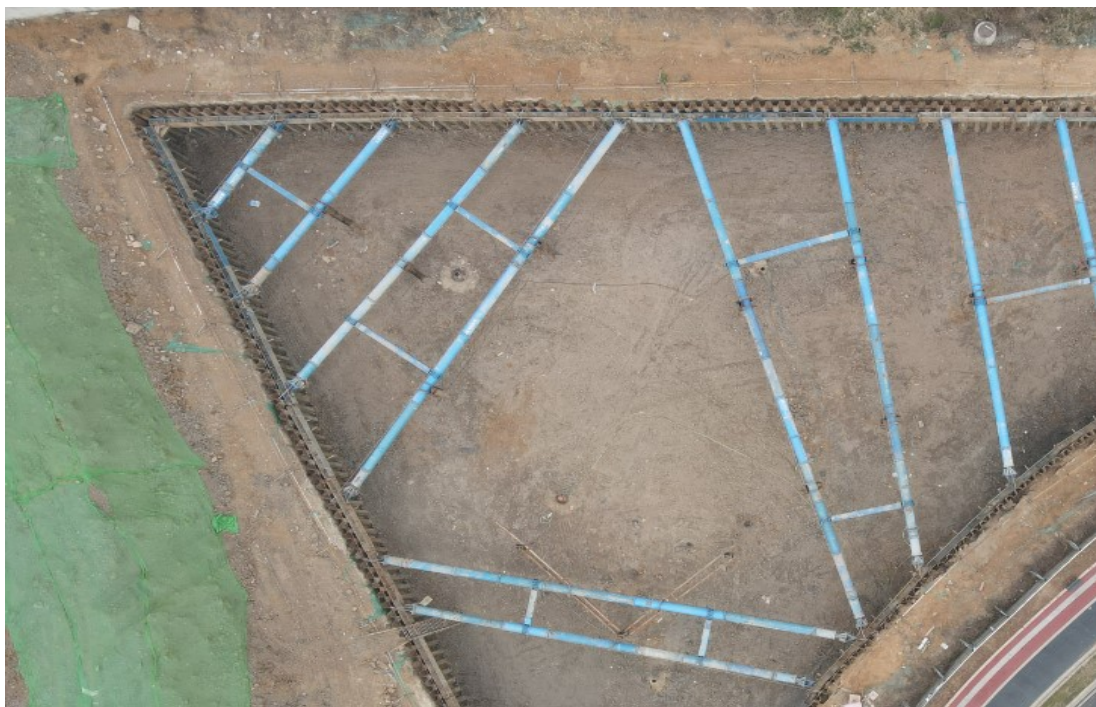
图 5.2-2 基坑支护

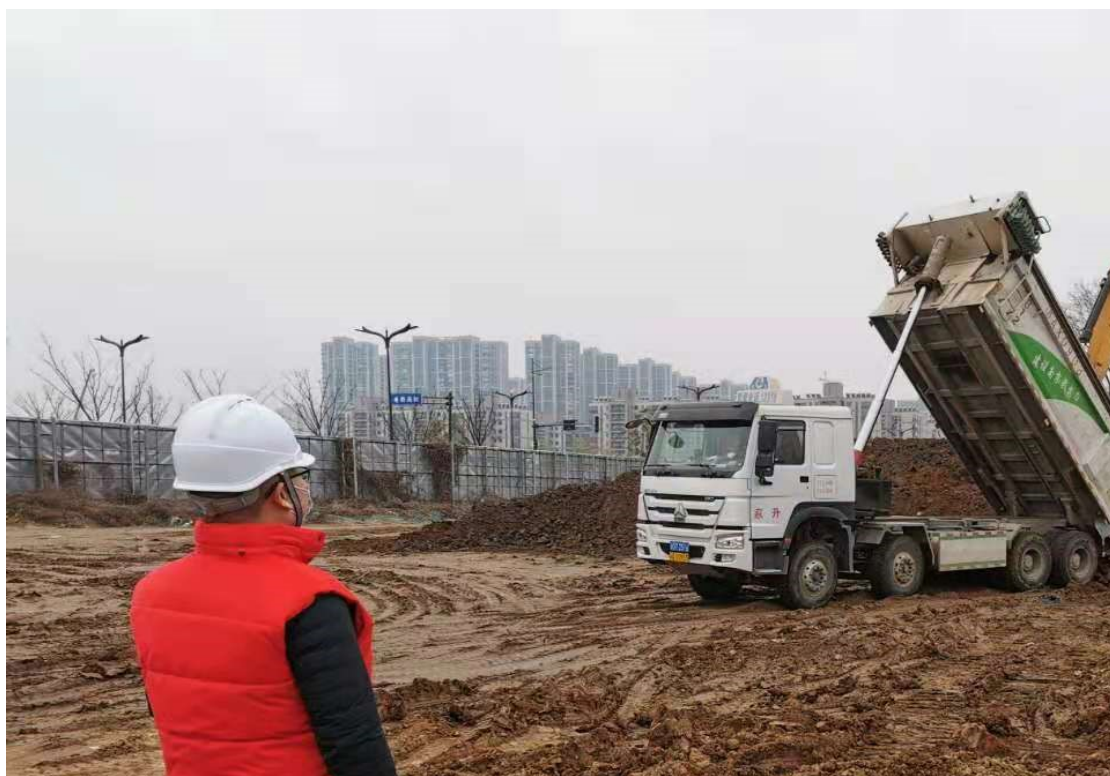
2、清洁土暂存区铺设 HDPE 作为防渗层，防止二次污染落实情况总体良好。

图 5.2-6 暂存区清洁土堆放

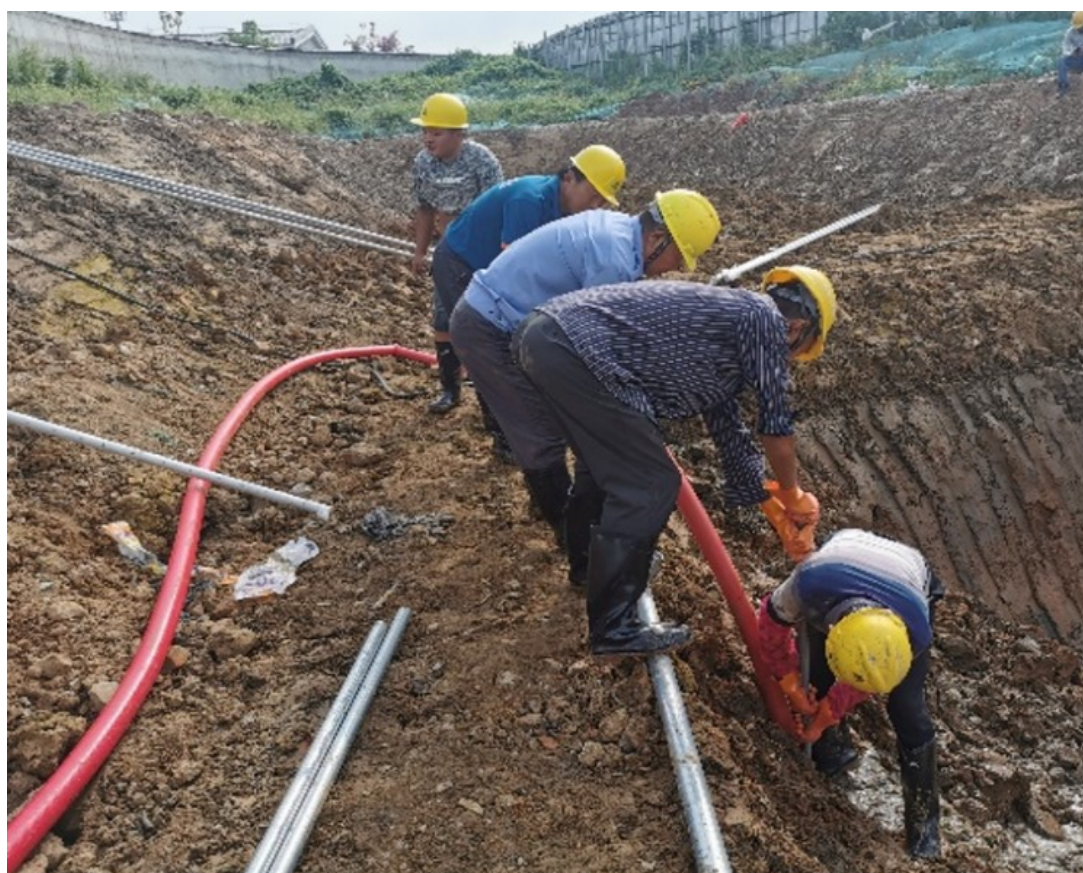
图 5.2-9 轻型井点降水

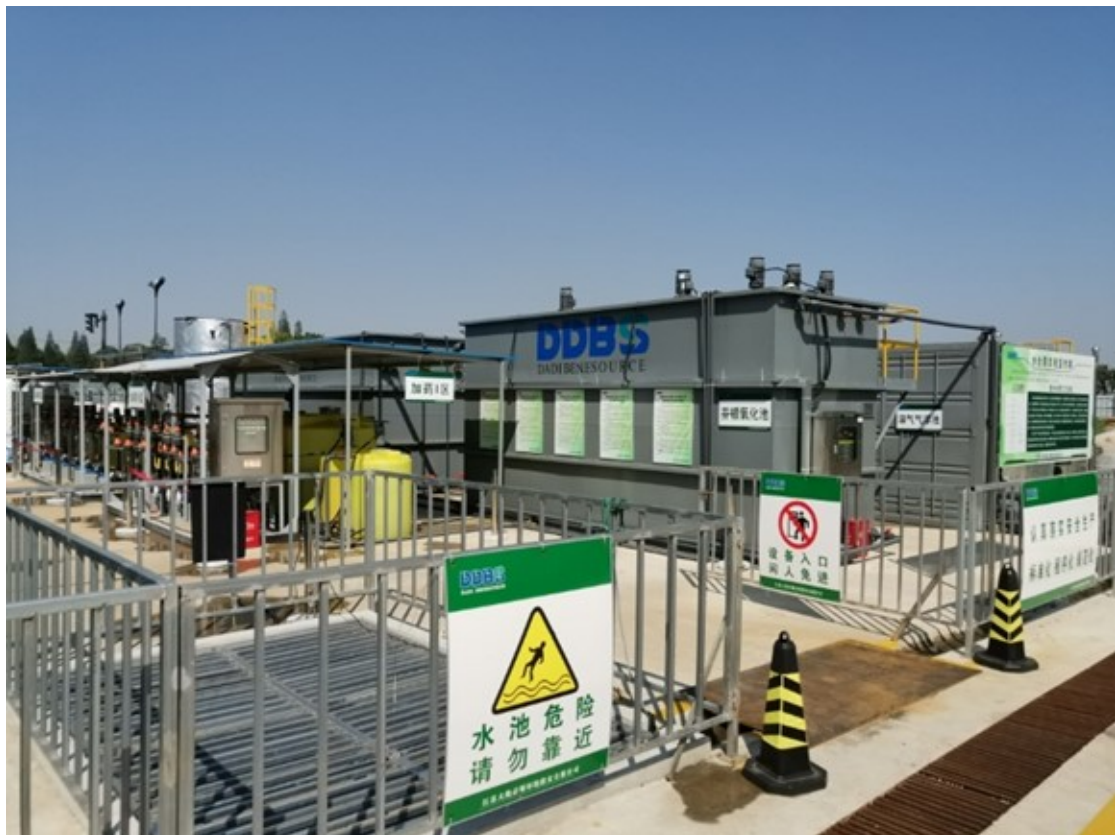
3、废水收集管线、废水暂存区、废水处理区建设及施工期间运行正常。

图 5.2-11 废水处理设备
